**ПАСПОРТ ДОСТУПНОСТИ
объекта социальной инфраструктуры (ОСИ)
№ 2**

1.1. Наименование (вид) объекта: **структурное подразделение МБУДО Центр «Юность», МПК «Ритм».**

1.2. Адрес объекта: 630061, г. Новосибирск, ул. Кочубея, 9/2.

АНКЕТА
(информация об объекте социальной инфраструктуры)
К ПАСПОРТУ ДОСТУПНОСТИ ОСИ
№ 2.

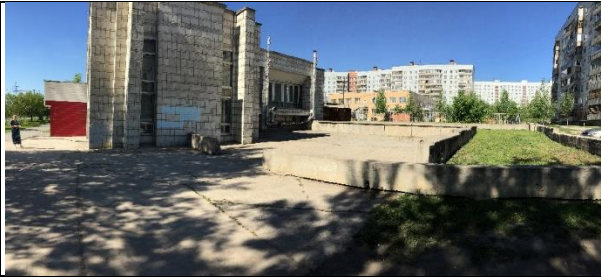
№ п/п	Элементы генплана	Единицы измерения	Норматив	Фактическая величина	Для МГН*	ФОТО	Примечания
1	2	3	4	5	6	7	8
	Парковка для посетителей (официально не организована)						
	Расстояние до входа в здание от остановки.	м	не более 50	-	К, О	 	П.4.2.2. СП 59.13330.2012
	Доля мест для автотранспорта инвалидов	%	10 (но не менее 1 места)	0	К, О		П.4.2.1. СП 59.13330.2012
	Разметка места для парковки автотранспорта инвалидов	м	6x3,6	отсутствие	К		П.4.2.4. СП 59.13330.2012
	Обозначение места для		наличие	отсутствие	К		П.4.2.1. СП

парковки знаком, принятым в международной практике						59.13330.2012
Путь к главному (специализированному) входу в здание						
- ширина полосы движения - при наличии площадок для разезда ИК (карманов)	м	2,0 Допустимо 1,2	более 2,1 (по ходу движения проходит проезжая часть)	К

П.4.1.7. СП 59.13330.2012
-указатели направления движения		наличие	отсутствуют	К, О, Г		П.4.1.3. СП 59.13330.2012

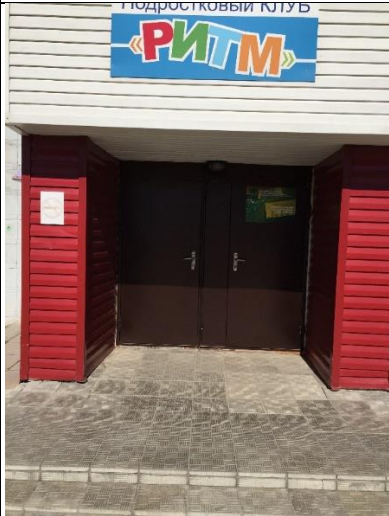
- высота бордюра	см	5	Более 5	С		П.4.1.9. СП 59.13330.2012
Съезды с тротуаров: уклон вблизи зданий и в затесненных местах		1:12 Допускается 1:10	Отсутствие (тротуары частично заняты стихийно припаркованным транспортом)

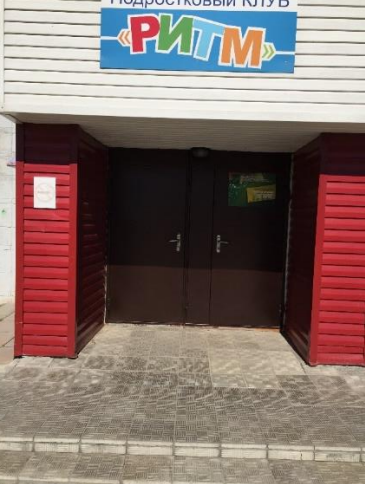
№№ п/п	Наименование элементов объекта	Единицы измерения	Установленный норматив доступности	Фактическая величина	Доступность для категорий МГН	ФОТО	Ссылка на пункт нормативного документа
1	2	3	4	5	6	7	8
	Крыльцо / входная площадка						
	Габариты площадки: ширина X глубина	см	не менее 140 x200 или 150 x185	Соответствует	К

П.5.1.3. СП 59.13330.2012
	Поручни (ограждение)		наличие	нет	К, О, С		П.5.1.2 СП 59.13330.2012
	Нескользкое покрытие		наличие	нет	Все категории		П. 5.1.3 СП 59.13330.2012
	Навес		наличие	имеется углубление по периметру входной двери	Все категории		П. 5.1.3 СП 59.13330.2012
	Лестница к входной площадке			Конструктивно не предусмотрено.			
	Ширина марша лестниц	см	Не менее 135	-	О,С		П.4.1.12. СП 59.13330.2012
	Высота ступени	см	от 12 до 15	-	О,С		П. 4.1.12 СП 59.13330.2012

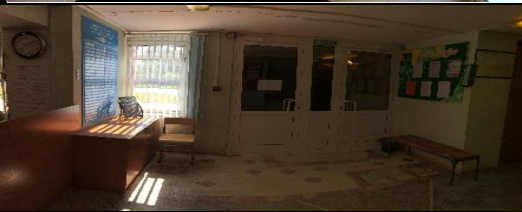
П.5.1.7. СП 59.13330.2012
	Двери 1: распашные (Р), автоматические раздвижные (А)			распашные

- ширина дверного проема в свету	см	не менее 120	Входная дверь -180 (две створки - 90)	К		П.5.1.4. СП 59.13330.2012
	- высота порога	см	не более 1,4	6/5	К,О,С		П.5.1.4. СП 59.13330.2012
	Яркая контрастная маркировка на прозрачных полотнах дверей (в виде круга, квадрата)		наличие	отсутствие	С		П.5.1.5. СП 59.13330.2012
	Размер маркировки	см	Не менее 10 x 20	-	С		П.5.1.5. СП 59.13330.2012
	Расположение маркировке на полотне двери	см	Не ниже 120 не выше 150 от земли	-	С		П.5.1.5. СП 59.13330.2012
	Двери 2: распашные (Р), автоматические раздвижные (А)			распашные

2.1	Лестница (наружная)	нет						
2.2	Пандус (наружный)	нет						
2.3	Входная площадка (перед дверью)	есть			соответствует	К,О	-	-
2.4	Дверь (входная)	есть			Отсутствует информация об учреждении, дублированная рельефно-точечным шрифтом Брайля, звуковой маяк на входе для посетителей с нарушениями зрения; имеются пороги не соответствующие нормативам	К,О,С	Оснастить входную зону табличкой с информацией об учреждении, дублированной рельефно-точечным шрифтом Брайля, звуковым маяком в качестве ориентира на входе для посетителей с нарушениями зрения, отработать регламент открывания при необходимости второй створки двери и преодоления порогов (при наличии финансовой возможности рекомендуется замена двери с порогами, соответствующими нормативам в строительстве)	Приобретение и установка оборудования, организационные мероприятия

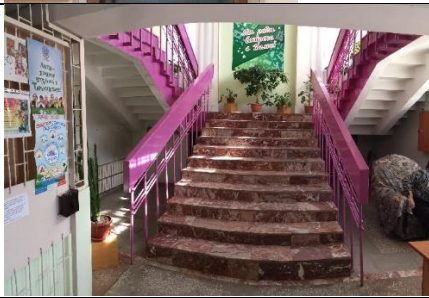
оборудованием и мебелью						СП 59.13330.2012
Место отдыха и ожидания (не менее 2-3 на каждом этаже):		наличие	наличие	К, О		П. 5.2.6. СП 59.13330.2012
Конструктивные элементы, устройства, размещенные в габаритах путей движения на стенах и других вертикальных поверхностях	см	Выступ - не более чем на 10 ; высота - от 70 до 210 от уровня пола.	отсутствие	К,С		П.5.2.7. СП 59.13330.2012
Ширина дверных и открытых проемов в стене и выходов на лестничную клетку	см	Не менее 90	100	К,О,С	 	П.5.2.4. СП 59.13330.2012
Лестницы			Наличие

Ширина лестничного марша: для лестниц зданий с числом пребывающих на смежных этажах более 200 чел. для лестниц остальных зданий, не связанных с пребыванием посетителей; для лестниц, ведущих в помещение с числом пребывающих до 5 чел.	см	не менее 135 не менее 120 не менее 90	160	О,С		П. 6.9. СП 118.13330.2012
Нескользкое покрытие		наличие	отсутствие	О,С	-	П.5.2.9. СП13330.2012

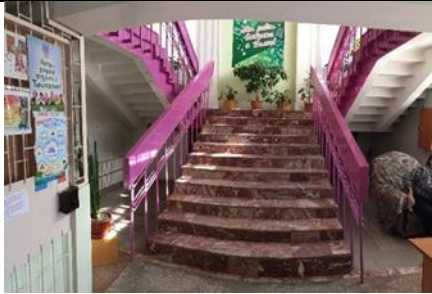
Рельефные (тактильные) и/или контрастно окрашенные участки пола на путях движения перед дверными проемами, входами на лестницы, поворотами (на расстоянии)	см	за 60 до лестниц, дверей, поворотов	отсутствие	С	-	П.5.2.3. СП59.113330.2012
Ступени лестниц должны отличаться по цвету от горизонтальных площадок перед ними		наличие	отсутствие	С	-	П.5.2.12 СП 13330.2012
Единообразная геометрия и размеры ширины проступи, высоты подъема		наличие	наличие	С

П.5.2.9. СП 59.13330
Поручни с двух сторон		наличие	наличие	О,С		П.5.2.15 СП 59.13330.2012

- высота поручней	см	90 (допустимо 85-92)	90	О,С		П.5.2.15. СП 59.13330.2012
- завершающие части поручней	см	Длиннее лестничного марша на 30 (допустимо 27-33)	отсутствие	О,С	-	П.5.2.10. СП59.13330.2012

помещений) для посетителей с нарушениями зрения		план помещений)	
3.2	Лестницы (внутри здания)	есть			требуется установка завершающих частей поручней.

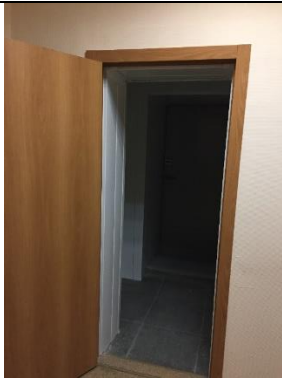
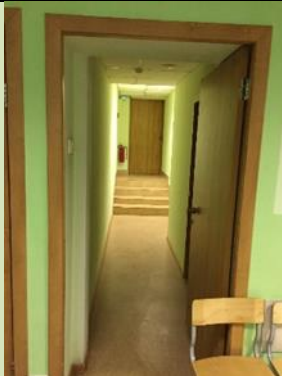
Двери на путях эвакуации должны иметь контрастную окраску со стенами		наличие	имеется	С

П.5.2.4. СП 59.13330.2012
	Двери 1: распашные (Р), автоматические раздвижные (А)			распашные			
	- ширина дверного проема в свету	см	не менее 120	90	К		П.5.1.4. СП 59.13330.2012
	- высота порога	см	не более 1,4	2	К,О,С

3.6	Пути эвакуации (в т.ч. зоны безопасности)	есть			На путях эвакуации пороги дверей не соответствуют нормативам доступности для МГН; на путях эвакуации отсутствуют световые оповещатели для посетителей с нарушениями слуха	К,О,С,Г,У	Рекомендуется при наличии финансовой возможности замена двери с порогами, соответствующими нормативам в строительстве; обучить персонал правилам оказания ситуационной помощи инвалидам в чрезвычайных ситуациях: оснастить пути эвакуации световыми оповещателями для посетителей с нарушениями слуха	Организационные мероприятия, приобретение оборудования

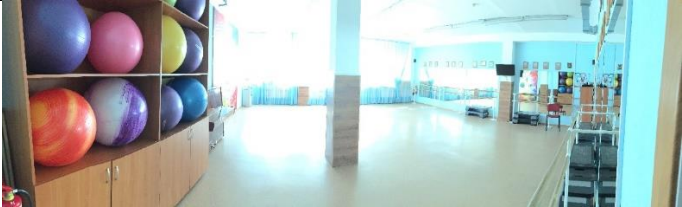
№№ помещений по плану БТИ	Наименование элементов объекта	Единицы измерения	Норматив	Фактическая величина	Для категорий МГН*	ФОТО	Примечания
1	2	3	4	5	6	7	8
	Обслуживание через окно/прилавок (гардероб)						
	Высота рабочей поверхности	см	Не выше 85	отсутствует	К	-	П.7.1.9 СП 59.13330.2012
	Ширина зоны обслуживания	см	Не менее 100	-	К	-	П.7.1.9 СП 59.13330.2012
	Игровая комната						
	ширина в свету	см	не менее 90	150 (одна створка 90)	К,О

П.5.1.4. СП 59.13330.2012
	пороги	см	не более 1,4	3	К,О		П.5.1.4. СП 59.13330.2012
	Ширина прохода между оборудованием	см	90-140	соответствует	К,О		П.4.7. СП 138.13330.2012
	Сенсорная комната						
	ширина в свету	см	не менее 90	90	К,О

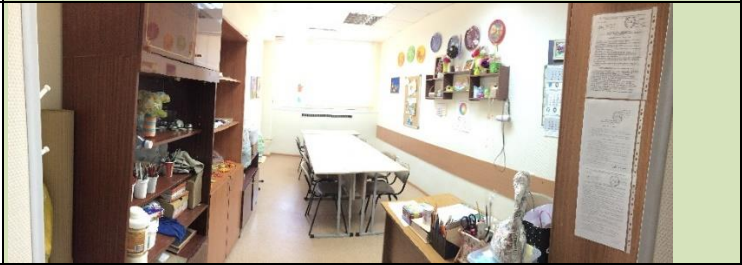
Высота размещения оборудования	см		Стол для игр – 50 Экран - 60	К,О		
	Кабинет , творческая мастерская

ширина в свету	см	не менее 90	120	К,О		П.5.1.4. СП 59.13330.2012
	пороги	см	не более 1,4	отсутствует	К,О		П.5.1.4. СП 59.13330.2012
	Ширина прохода между оборудованием	см	90-140	Соответствует Размер помещения Кабинет - 270x370	К,О		П.4.7. СП 138.13330.2012

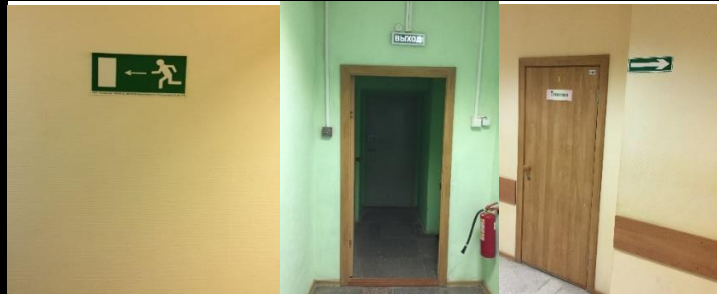
№ помещен ий по плану БТИ	Наименование элементов объекта	Единицы измерения	Нормати в	Фактическая величина	Для категорий МГН*	ФОТО	Примеча ния
1		3	4	5	6	7	8
	Табло, щиты и другие визуальные средства информации о назначении объекта (предоставляемых услугах)		наличие	отсутствует	С,У	-	
	Визуальная информация на контрастном фоне		наличие	Имеется	С	-	П.5.5.4 ;5,5.6. СП 59.13330. 2012
	Размещение на высоте	см	не ниже 150 не выше 450 от пола	имеется	К, С		П.5.5.4 СП 59.13330. 2012
	Высота прописных букв	см	не менее 7,5	имеется	С		П.6.8.3 ГОСТ P51671
	Указатели, пиктограммы:			имеется	С,У

Размещение на высоте	см	не более 250 от пола	наличие	К, С		П. 6.12 ГОСТ P51671
	Размер пиктограммы: рядом с входом в	см	20 x 20 10 X 10	-	Г,О,К	-	П.
