АНКЕТА
(информация об объекте социальной инфраструктуры)
К ПАСПОРТУ ДОСТУПНОСТИ ОСИ
№ 3.

1.1. Наименование (вид) объекта: структурное подразделение МБУДО Центр «Юность», ДДТ «Романтика».

1.2. Адрес объекта: 630129, город Новосибирск, ул. Красных Зорь, 1.

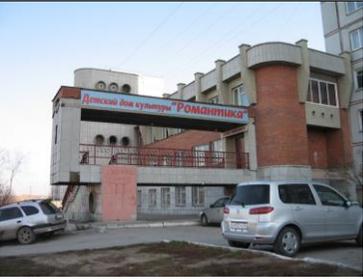
Расстояние до входа в здание	м	не более 50	-	К, О

П.4.2.2. СП 59.13330.2012
Доля мест для автотранспорта инвалидов	%	10 (но не менее 1 места)	0	К, О		П.4.2.1. СП 59.13330.2012
Разметка места для парковки автотранспорта инвалидов	м	6x3,6	отсутствие	К		П.4.2.4. СП 59.13330.2012
Обозначение места для парковки знаком, принятым в международной практике		наличие	отсутствие	К		П.4.2.1. СП 59.13330.2012
Путь к главному (специализированному) входу в здание

1.3	Лестница (наружная)	нет						
1.4	Пандус (наружный)	нет						
1.5	Автостоянка и парковка	нет			Земельный участок для размещения стоянки отсутствует, технические решения невозможны	К,О	Для организации доступного для инвалидов стояночного места рекомендуется	Организационные мероприятия

направить соответствующее обращение к муниципальным органам (либо иным), в ведении которых находится прилегающий земельный участок

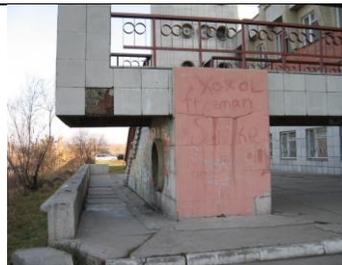
- высота бордюра	см	5	Более 5	С		П.4.1.9. СП 59.13330.2012
Съезды с тротуаров: уклон вблизи зданий и в затесненных местах		1:12 Допускается 1:10	Отсутствие (тротуары частично заняты стихийно припаркованным транспортом)

1.2	Путь (пути) движения на территории	есть			на пути движения к основному входу (через пандус и лестницу) имеется бордюр более 5 см, съезды для колясок от остановки транспорта не предусмотрены.	К,О	обустроить съезды для инвалидов колясок с тротуаров, путем соответствующего обращения к муниципальным органам, в ведении которых находится прилегающий земельный участок	Организационные мероприятия

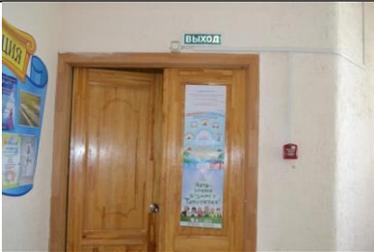
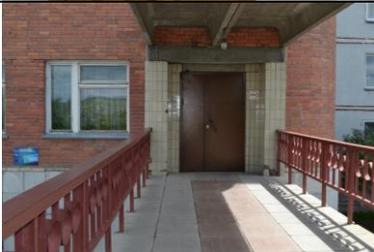
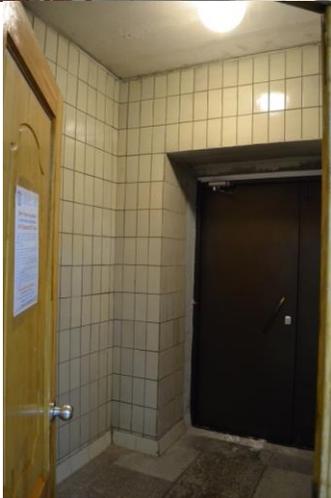
Двери1: распашные (Р), автоматические раздвижные (А)			распашные

- ширина дверного проема в свету	см	не менее 120	Входная дверь -180 (две створки – 90)	К		П.5.1.4. СП 59.13330.2012
	- высота порога	см	не более 1,4	6/5	К,О,С		П.5.1.4. СП 59.13330.2012
	Яркая контрастная маркировка на прозрачных полотнах дверей (в виде круга, квадрата)		наличие	отсутствие	С		П.5.1.5. СП 59.13330.2012

N п/п	Наименование функционально-планировочного элемента	Наличие элемента			Выявленные нарушения и замечания		Работы по адаптации объектов	
		есть/ нет	N на план	N фото	Содержание	Значимо для инвалида (категория)	Содержание	Виды работ
2.1	Лестница (наружная)	нет						
2.2	Пандус (наружный)	нет						
2.3	Входная площадка (перед дверью)	есть			соответствует	К,О	-	-
2.4	Дверь (входная)	есть			Отсутствует информация об	К,О,С	Оснастить входную зону табличкой с информацией об	Приобретение и установка

учреждении, дублированная рельефно-точечным шрифтом Брайля, звуковой маяк на входе для посетителей с нарушениями зрения; имеются пороги не соответствующие нормативам		учреждении, дублированной рельефно-точечным шрифтом Брайля, звуковым маяком в качестве ориентира на входе для посетителей с нарушениями зрения, отработать регламент открывания при необходимости второй створки двери и преодоления порогов (при наличии финансовой возможности рекомендуется замена двери с порогами, соответствующими нормативам в строительстве)	оборудования, организационные мероприятия
2.5	Тамбур	есть		соответствует

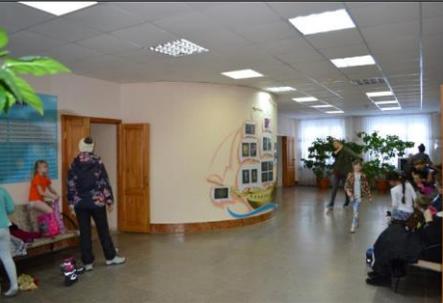
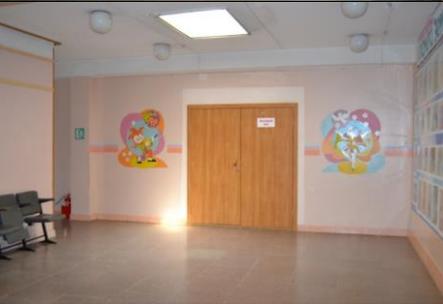
Ширина пути движения кресла-коляски: в одном направлении при встречном движении	см	не менее 150 не менее 180	560x430	К

Ширина прохода в помещении с оборудованием и мебелью	см	Не менее 120	80	К,О,С		П.5.2.2. СП 59.13330.2012
Место отдыха и ожидания (не менее 2-3 на каждом этаже):		наличие	наличие	К, О		П. 5.2.6. СП 59.13330.2012
Конструктивные элементы, устройства, размещенные в габаритах путей движения на стенах и других вертикальных поверхностях	см	Выступ – не более чем на 10 ; высота – от 70 до 210 от уровня пола.	Отсутствие	К,С		П.5.2.7. СП 59.13330.2012
Ширина дверных и открытых проемов в стене и выходов на лестничную клетку	см	Не менее 90	100	К,О,С

N п/п	Наименование функционально-планировочного элемента	Наличие элемента	Выявленные нарушения и замечания				Работы по адаптации объектов	
		есть/ нет	N на плане	N фото	Содержание	Значимо для инвалида (категория)	Содержание	Виды работ
3.1	Коридор (вестибюль, зона ожидания, галерея, балкон)	есть			Соответствует; требуется установка мнемосхемы	К,О,С	Рекомендуется установить на расстоянии 3-5 м от входа	приобретение оборудования

(тактильного плана помещений) для посетителей с нарушениями зрения		мнемосхему (тактильный план помещений)	
3.2	Лестницы (внутри здания)	есть			требуется установка завершающих частей поручней

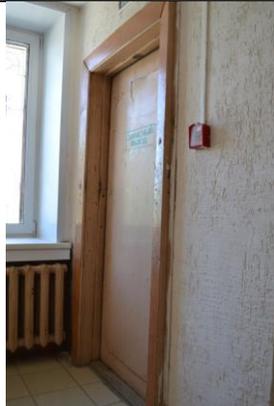
Двери 1: распашные (Р), автоматические раздвижные (А)			распашные			
	- ширина дверного проема в свету	см	не менее 120	90	К		П.5.1.4. СП 59.13330.2012
	- высота порога	см	не более 1,4	2	К,О,С

3.6	Пути эвакуации (в т.ч. зоны безопасности)	есть			На путях эвакуации пороги дверей не соответствуют нормативам доступности для МГН; на путях эвакуации отсутствуют световые оповещатели для посетителей с нарушениями слуха	К,О,С,Г,У	Рекомендуется при наличии финансовой возможности замена двери с порогами, соответствующими нормативам в строительстве; обучить персонал правилам оказания ситуационной помощи инвалидам в чрезвычайных ситуациях; оснастить пути эвакуации световыми оповещателями для посетителей с нарушениями слуха	Организационные мероприятия, приобретение оборудования

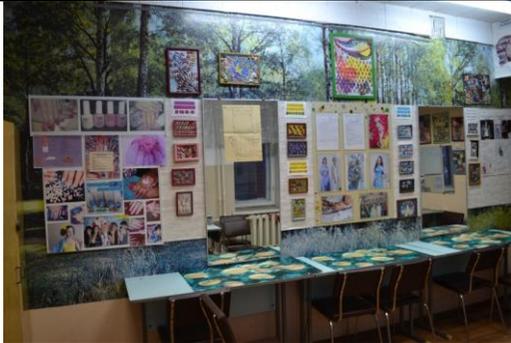
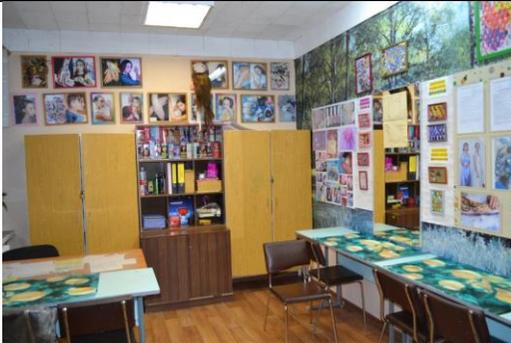
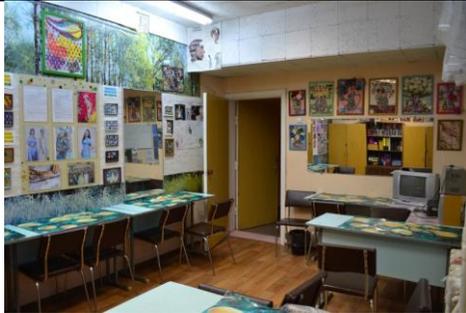
Кабинет , творческая мастерская.

ширина в свету	см	не менее 90	120	К,О

П.5.1.4. СП 59.13330.2012
	пороги	см	не более 1,4	отсутствует	К,О		П.5.1.4. СП 59.13330.2012
	Ширина прохода между оборудованием	см	90-140	Соответствует Размер помещения Кабинет - 270х370	К,О

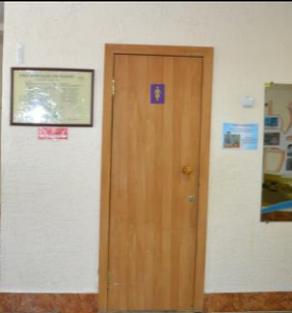
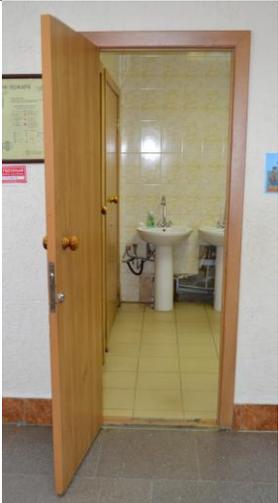
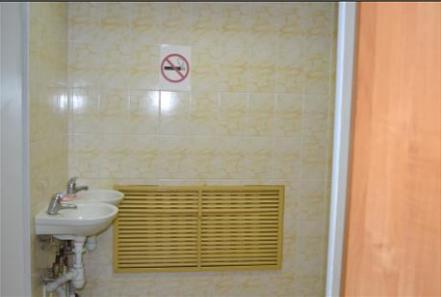
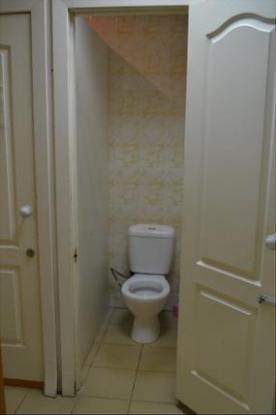
№№ помещений	Наименование элементов объекта	Единицы измерения	Норматив	Фактическая величина	Для категорий МГН*	ФОТО	Примечания
1		3	4	5	6	7	8
	Знак доступности помещения на высоте	см	Наличие 135	отсутствует	К, О, С, Г

П.5.3.6. СП 59.13330.2012
	Ширина дверного проема	см	Не менее 90	80	К		П.5.3.3. СП 59.13330.2012
	Пороги			наличие

Раковина: • зона у раковины для кресла-коляски (минимальные глубина x ширина) • высота раковины • опорный поручень	см	не менее 130x 85 см 75-85 см наличие	отсутствует 80 отсутствует

П. 5.3.3., 5.4.2. СП 59.13330.2012
	Сушилка для рук	см	Не более 80	отсутствует	К,0		П.5.4.2. СП 59.13330.2012
	габариты универсальной кабины	см	Не менее 220 x 215	215x190	К

П.5.3.3. СП 59.13330.2012
	-опорные поручни*		наличие	отсутствует	К, О		П.5.3.3. СП 59.13330.2012
	Система тревожной сигнализации (кнопка вызова персонала)		наличие	отсутствует			П.5.3.6. СП 59.13330.2012

п/п		есть/ нет	№ на плане	№ фото	Содержание	Значимо для инвалида (категория)	Содержание	Виды работ
5.1	Туалетная комната	есть			Размещение приспособлений и оборудования не соответствуют нормативам	К,О	Оснастить доступную кабину информационной табличкой дублированную шрифтом Брайля. Установить кнопку вызова в кабине и оснастить ее яркой контрастной окантовкой, хорошо заметной в интерьере. Оснастить кабину световым оповещателем для глухих посетителей. Оснастить раковину опорным поручнем. При наличии финансовой возможности заменить поручни унитаза на поручни с более функциональной конструкцией (хотя бы один поручень откидной), размещенные на высоте удобной для инвалида на коляске (60-70см). Оснастить кабину крючками для тростей костылей. Разметить навесное оборудование не выше 85 см (сушилка, держатель для бумаги, зеркало). Дверь оснастить запорным механизмом с возможностью открывания снаружи.	Текущий ремонт, приобретение оборудования

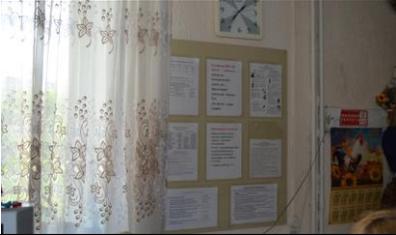
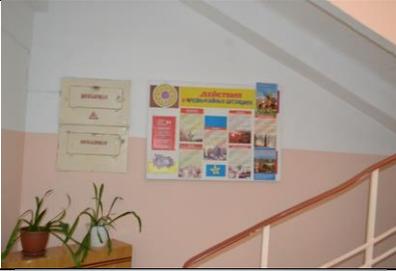
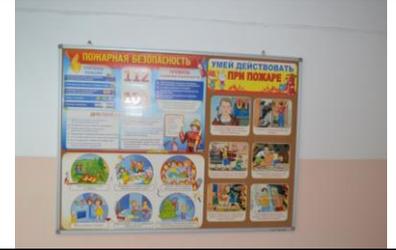
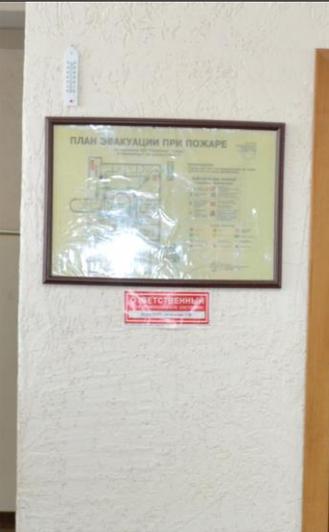
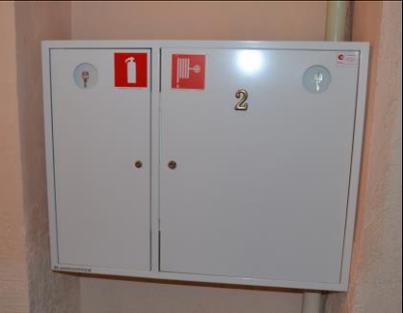
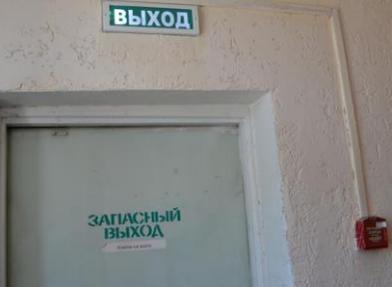
№ помещен ий по плану БТИ	Наименование элементов объекта	Единицы измерения	Нормати в	Фактическая величина	Для категорий МГН*	ФОТО	Примеча ния
1		3	4	5	6	7	8
	Табло, щиты и другие визуальные средства информации о назначении объекта (предоставляемых услугах)		наличие	отсутствует	С,У		
	Визуальная информация на контрастном фоне		наличие	Имеется	С

Размещение на высоте	см	не ниже 150 не выше 450 от пола	имеется	К, С		П.5.5.4 СП 59.13330. 2012
	Высота прописных букв	см	не менее 7,5	имеется	С		П.6.8.3 ГОСТ Р51671
	Указатели, пиктограммы:			имеется	С,У

Размещение на высоте	см	не более 250 от пола	наличие	К, С			П. 6.12 ГОСТ Р51671

6.1	Визуальные средства	есть			Отсутствуют световые оповещатели для посетителей с нарушениями слуха		Приобрести и установить световые оповещатели на путях эвакуации и туалетной комнате	Приобретение оборудования

6.2	Акустические средства	нет			Отсутствует звуковой маяк на центральном входе в здание	С	При наличии технической возможности установить звуковой маяк	Приобретение оборудования

6.3	Тактильные средства	нет			По всему зданию отсутствует таблички с информацией, выполненной рельефно-точечным шрифтом, отсутствует мнемосхема (тактильный план здания)		Рекомендуется изготовить и установить таблички с информацией, выполненной рельефно-точечным шрифтом в зонах обслуживания, изготовить и установить мнемосхему (тактильный план здания) в районе вестибюля 3-5 м от входа	Приобретение оборудования
