**ПАСПОРТ ДОСТУПНОСТИ
объекта социальной инфраструктуры (ОСИ)
№ 1**

1.1. Наименование (вид) объекта: структурное подразделение МБУДО Центр «Юность», ДДТ им. А. Гайдара.

1.2. Адрес объекта 630027. Новосибирск ул. Объединения, 23/2

АНКЕТА
(информация об объекте социальной инфраструктуры)
К ПАСПОРТУ ДОСТУПНОСТИ ОСИ
№ 1.

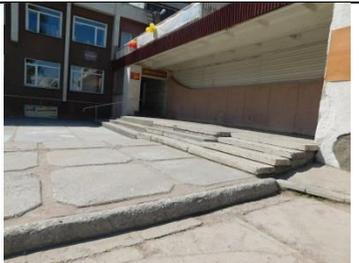
| - высота бордюра | см | 5 | Более 5 | С | | П.4.1.9. СП 59.13330.2012 |
| Съезды с тротуаров: уклон вблизи зданий и в затесненных местах | | 1:12 Допускается 1:10 | Отсутствие (тротуары частично заняты стихийно припаркованным транспортом) | | | |

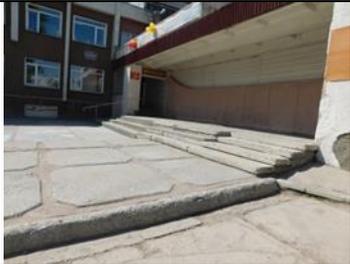
| Ширина марша лестниц | см | Не менее 135 | Более 135 | | | | П.4.1.12. СП 59.13330.2012 |
| Высота ступени | см | от 12 до 15 | Более 15 | | | | П. 4.1.12 СП 59.13330.2012 |
| Ширина проступи | см | от 35 до 40 | Менее 35 | | | | П. 4.1.12 СП 59.13330.2012 |

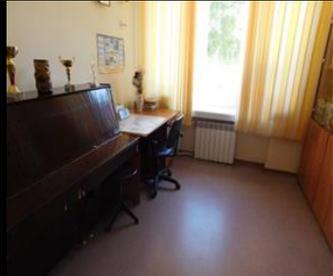
| | пороги | см | не более 1,4 | Более 1,4 | О,С, Г | | П.5.1.4. СП 59.13330.2012 |
| | Ширина прохода между оборудованием | см | 90-140 | Соответствует Размер помещения Кабинет - 270x370 | К,О,С, Г | | П.4.7. СП 138.13330.2012 |
